## SAFETY ALERT 15-2024

MELDEN VAN EEN GEVAARLIJKE SITUATIE/GEBEURTENIS WAARVAN WE KUNNEN LEREN

| LOCATIE/VESTIGING | DC Delft |
| DATUM | Oktober 2024 |

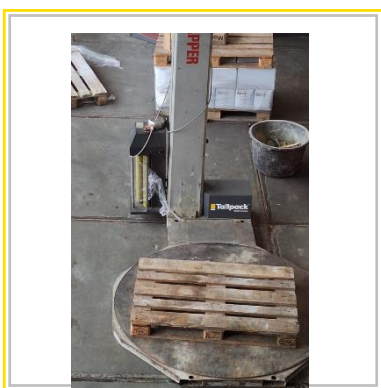
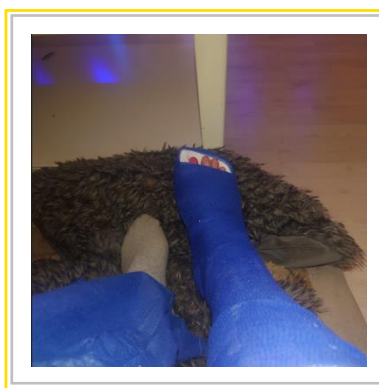
### RELEVANTE FOTO'S VAN DE SITUATIE(S)/GEBEURTENIS(SEN)

Een pallet met tegels is op de voet van een medewerker gekomen en heeft hierdoor letsel opgelopen.

Door een verkeerde afstelling van de wikkelmachine is een extra pallet geplaatst om de juiste hoogte te krijgen om materialen goed in te kunnen wikkelen. De pallet met tegels is overdwers op de andere pallet geplaatst waardoor deze is gaan schuiven tijdens het inwikkelen van de pallet. De medewerker heeft geprobeerd de pallet tegen te houden en kon hierdoor geen veilige afstand houden en werd vervolgens op haar voet geraakt door de verschuivende pallet. De wikkelmachine is per direct buiten werking gesteld.

- Als de wikkelmachine draait dient men op afstand te blijven. Altijd eerst de noodstop indrukken. Tip! Ga bij het bedieningspaneel staan.
- Werk altijd volgens de werkinstructies, 2 pallets mogen niet op elkaar worden geplaatst.
- Ga na of deze situatie ook in jouw vestiging voorkomt en neem indien nodig maatregelen om de veiligheid te borgen
