## SAFETY ALERT BMN 07-2024

MELDEN VAN EEN GEVAARLIJKE SITUATIE/GEBEURTENIS WAARVAN WE KUNNEN LEREN

| LOCATIE/VESTIGING | DC Leeuwarden |
| DATUM | Mei 2024 |

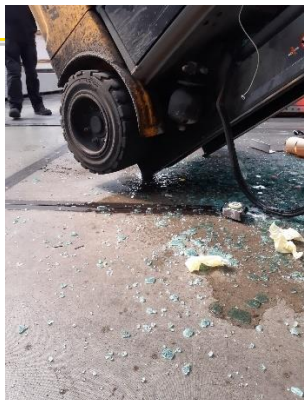
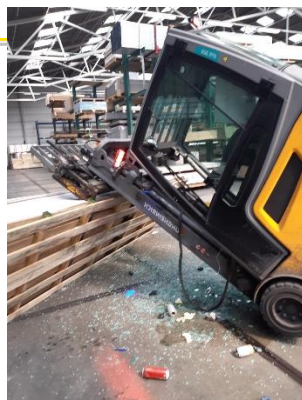
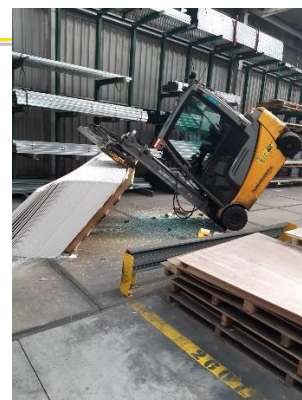
### RELEVANTE FOTO'S VAN DE SITUATIE(S)/GEBEURTENIS(SEN)

Tijdens het verplaatsen van een stapel gipsplaten is een heftruck gekanteld. Op een bepaald moment moest de last omhoog getild worden omdat men er anders niet door kon. Daarna maakte men een bocht naar links zonder dat men de last had laten zakken. Hierdoor werd het zwaartepunt anders en kantelde de heftruck. Gevolg: diverse schaafwondjes en raam van heftruck er uit. Gelukkig had de heftruckchauffeur zijn gordel om waardoor ernstiger letsel is voorkomen.

- Je persoonlijke veiligheid is belangrijk. Zorg dat je op de hoogte bent van de belastbaarheidstabellen. Bespreek deze met elkaar.
- Bespreek regelmatig met elkaar de risico's van werken met een heftruck. Voorkom incidenten als dit.
- Draag te allen tijde je gordel.
